事例① 表面欠陥検査ユニット SSMM-1 「平らな透明パネルの検査」

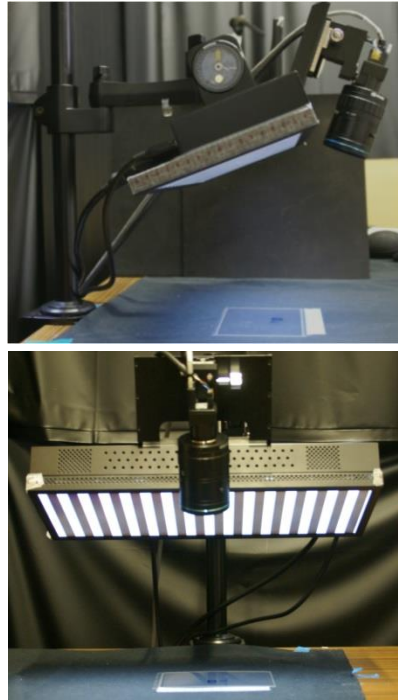
光学条件

光学ヘッド（カメラ・照明）の角度を調整し、WDとLWDを合わせた後、ワークに反射した照明をカメラで撮影できるようにワークを設置します。

条件 ヘッド角度：20°
 WD：210 mm
 LWD：190 mm
 レンズ絞り：F値 8
 輝度値：明 140～159 階調※
 暗 50～59 階調※
 アナログゲイン：15 dB
 露光時間：15 ms
 ※ 8ビット階調画像
